Feeding bei HW17 MidCaps verbessern

Sehr geehrte Kunden, leider mussten wir in den letzten Wochen feststellen das es bei manchen VFC MK17 (HW17) MidCap Magazinen zu Feeding-Problemen kommen kann. Dies ist gerade bei neuen Magazinen welche noch nicht viel verwendet wurden der Fall und kann wie folgt behoben werden:

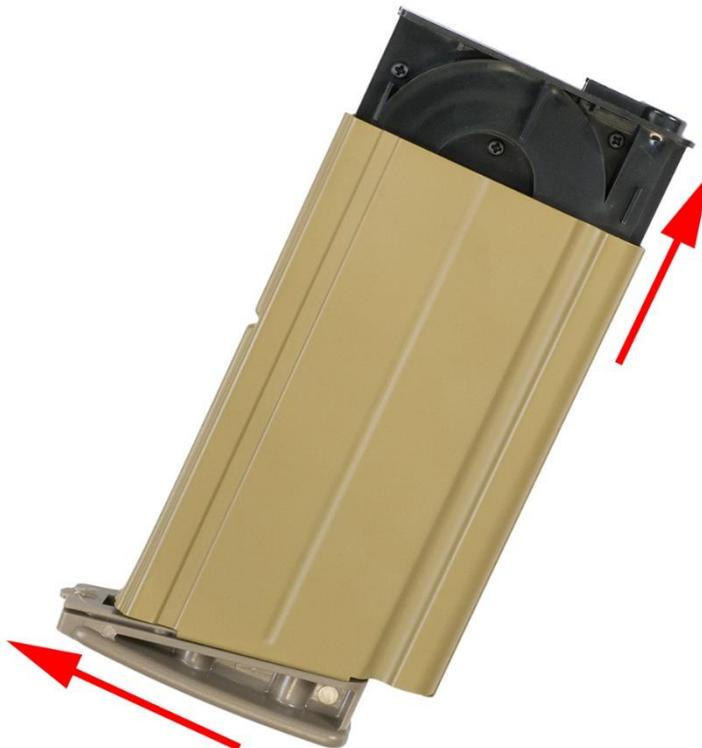
2: Ziehen oder klopfen Sie das Bodenstück nach hinten und gleichzeitig das innere Gehäuse nach oben raus

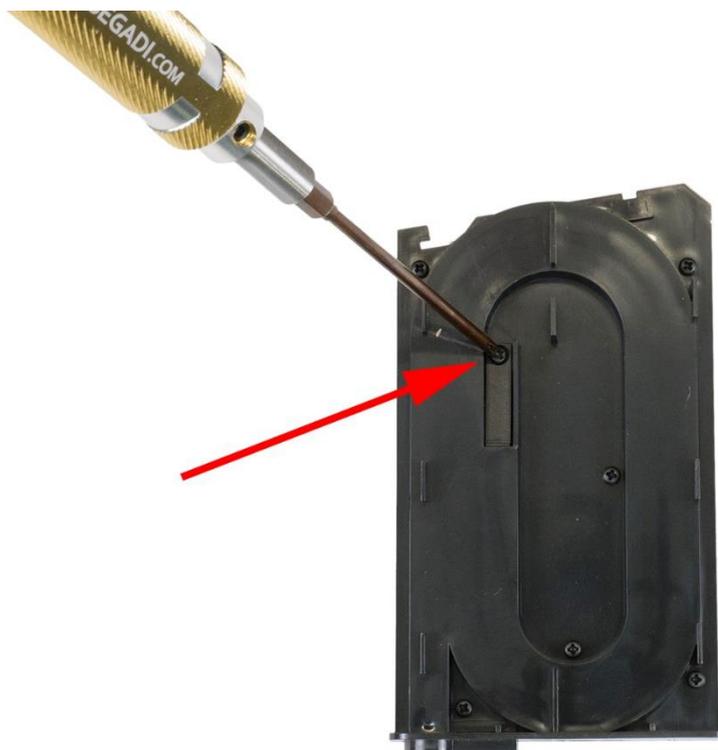
3: Lösen Sie mit einem Kreuzschraubenzieher die mittlere Schraube und entfernen Sie die lange Magazinfeder im inneren.

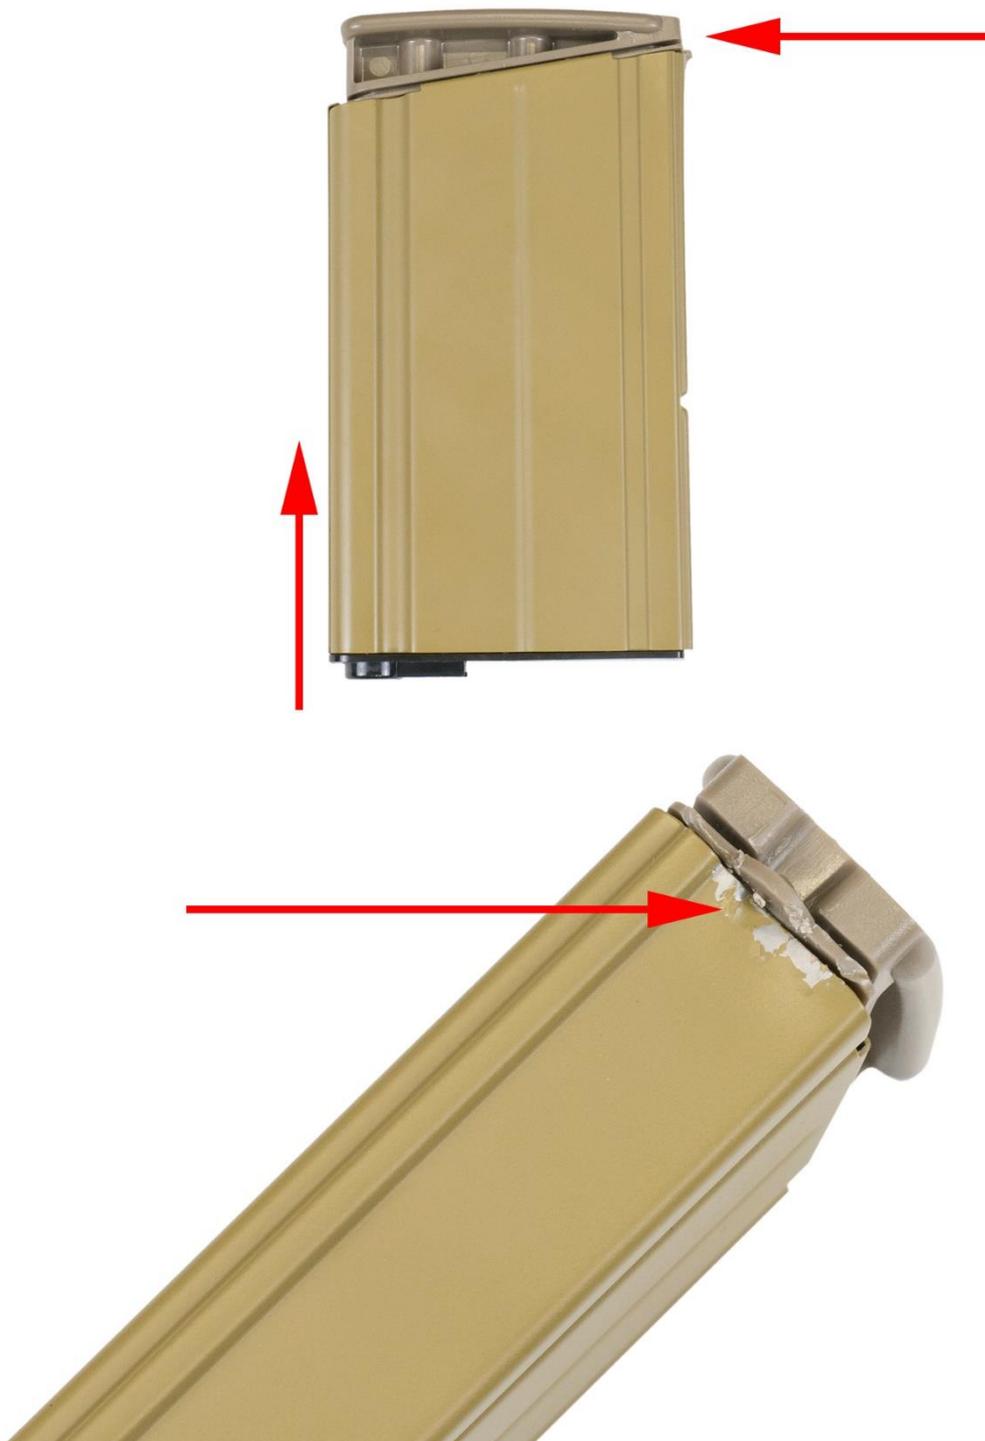
5: Montieren Sie das Magazin in umgekehrter Reihenfolge.
