Problem mit Magazinen für die Army Armament 1911-Serie

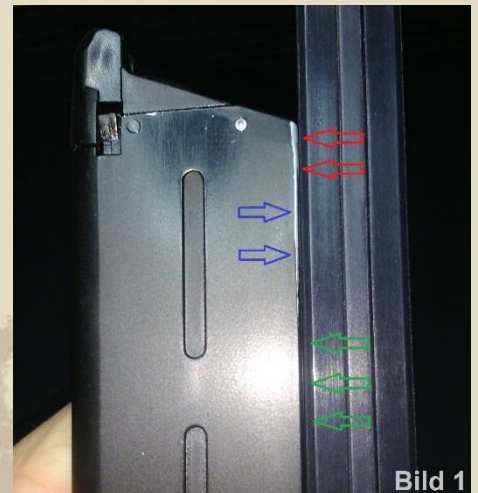
Bei den gut passenden Magazinen ist kein Spalt zu sehen, hier ist die Rückseite absolut gerade (Bild 2, grüne Pfeile).

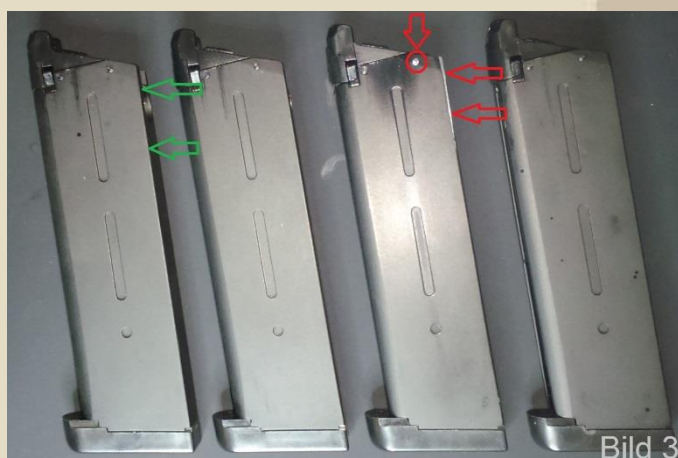
Bei diesem einen Magazin wurde auch der Befestigungs-Pin für die „Magazin BB Lippe“ entfernt und minimal gekürzt (Bild 3, roter Kreis) da dieser ein wenig überstand – da dies als erste Schritt erfolgte konnte nicht nachvollzogen werden ob dies wirklich hinderlich war.

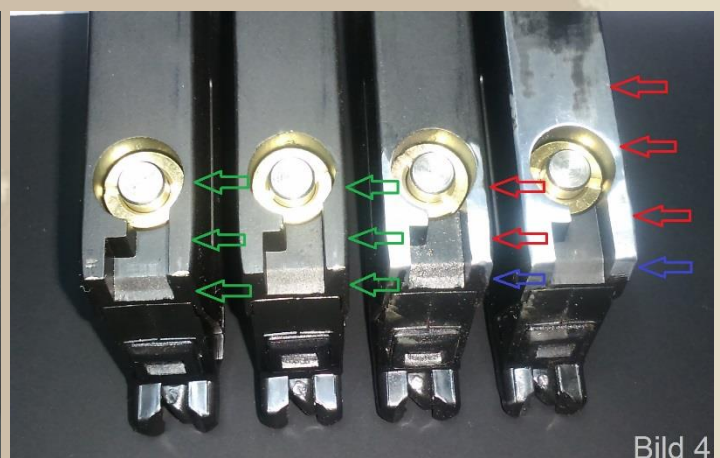
Bei einem einzigen Magazin (von 10) trat eine größere

Fertigungstoleranz auf. Hier musste mehr Material, auch über eine größere Fläche, abgeschliffen werden (Bild 4, rechtes Magazin) – letztendlich passte aber auch dieses.

Teilweise wurde auch auf der Oberseite Material entfernt (Bild 4, blaue Pfeile), dies erwies sich aber als unnötig und wurde im folgendem auch nicht mehr umgesetzt.
