Begadi Short Riser

Montage Problem / Mounting problem

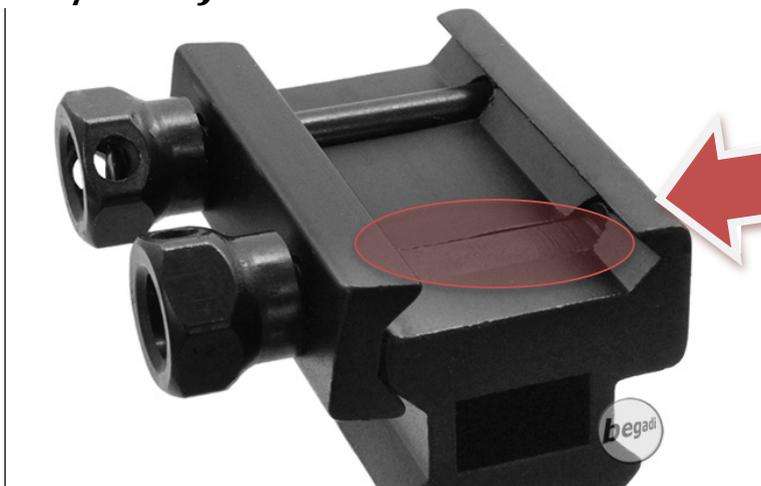
Modifikation/Modification

Die flache Fläche des Pins muss nach unten schauen. Dazu den Pin einfach ausklopfen und drehen.

The flat part of the pin needs to face downwards. Just tap the pin out and rotate it to take this position.
