Begadi HW60 Magazin Kompatibilität

Modifikation/Modification for HW60

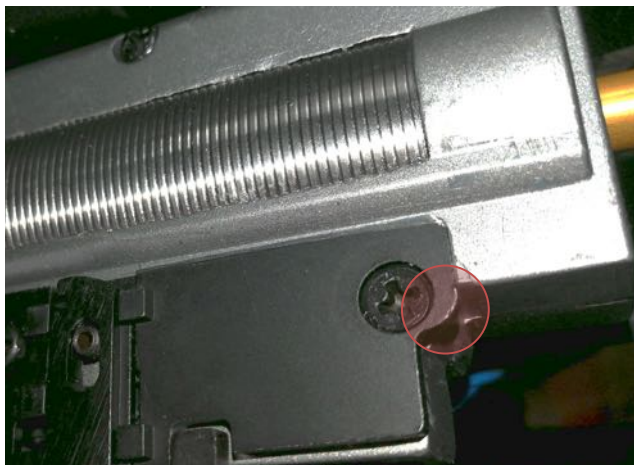
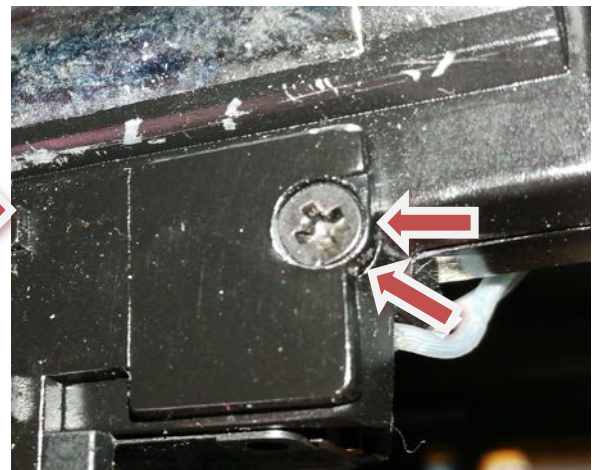
Modifikation/Modification

Diese rausstehende Kante muss etwas runtergeschliffen werden.
This sticking out edge must be grinded off a bit.
